GRILLAS HATELIT EN LA REPAVIMENTACION DE LA RN N° 9

Mas de 110.000 m² para tratamiento anti-fisuras en el cruce de la ciudad de Campana.

■ **COMITENTE:** O.C.C.O.V.I. (Órgano de Control de Concesiones Viales - Ministerio de Planificación)

■ **CONTRATISTA:** DECAVIAL S.A. - VIALCO S.A. - U.T.E.

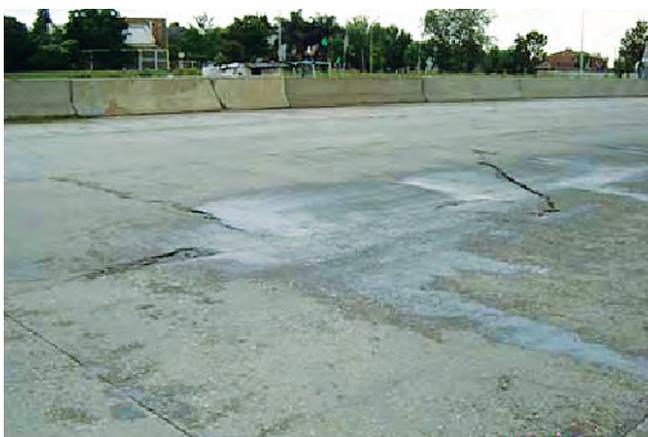
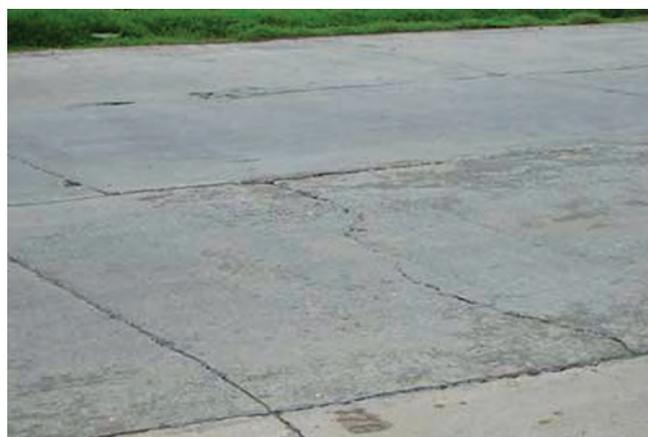
■ **Problema a solucionar:** El tramo está conformado por tres carriles por sentido, construidos con losas de hormigón de diferentes edades. La excesiva irregularidad superficial del pavimento se debía a una rugosidad constructiva generalizada, producto de un exceso de bacheo y a la rugosidad de las nuevas losas, construidas en forma manual, en zonas de fuerte peralte, con geometría variable, y por unidad. A la irregularidad superficial se sumaban losas con elevada fisuración y una distribución aleatoria de juntas de dilatación y constructivas. Este escenario preanunciaba un intenso reflejo de fisuras que afectaría prematuramente al nuevo pavimento asfáltico.

Estado de la calzada previo a la rehabilitación.

Finalmente los trabajos ejecutados comprendieron: reparación y/o reconstrucción de losas con deterioro estructural (45% de las existentes), sellado de grietas y fisuras, tomado de juntas, capa de arena-asfalto modificado, primer carpeta de SMA 10 AM3 de 5 cm

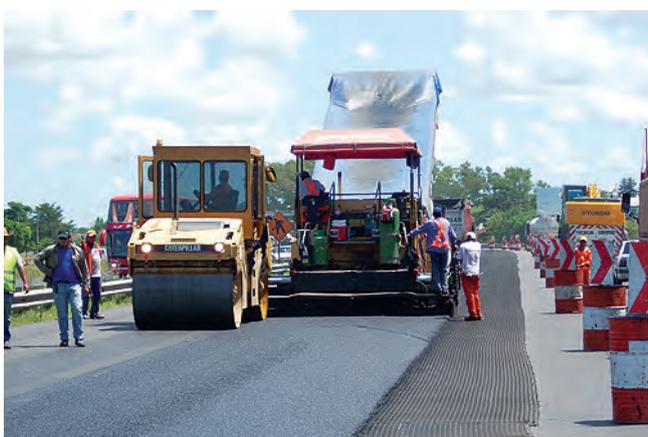
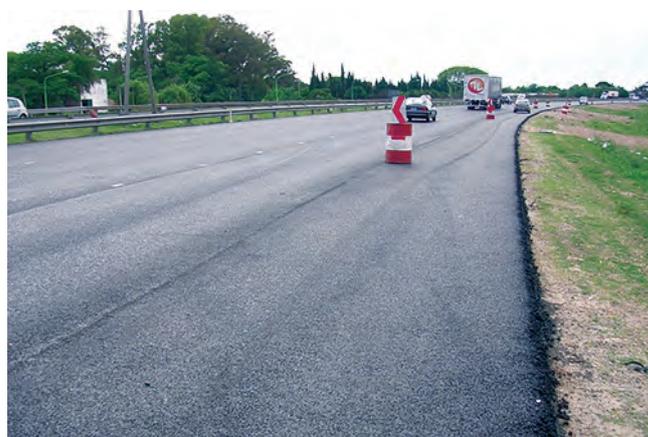
Ejecución de la rehabilitación vial

■ **Solución adoptada:** El OCCOVI decidió entonces incorporar un sistema anti-reflejo de grietas a partir del refuerzo de la nueva carpeta con una grilla sintética HaTelit C 40/17, de filamentos de poliéster, colocada entre las dos capas asfálticas a realizar (de 5 y 4 cm de espesor).
