1. DADOS *e-Bidim* #67

e-Bidim #	67
Data	16/09/2005
Tema	Caso de Obra
Assunto	Drenagem profunda na Rodovia Presidente Dutra
Local	Rodovia Presidente Dutra, km 193 - Queimados-RJ
Geossintético	Bidim RT-10
Descrição	A necessidade de drenagem no pavimento motivou a construção de drenos profundos ao longo do pavimento para reduzir a incidência de água na estrutura do pavimento. Foram realizados drenos em pontos críticos da pista desde o trecho que sai do Rio de Janeiro até a cidade de Itatiaia. Ao longo de toda a rodovia foram aplicados drenos transversais a cada 60/70 cm, conduzindo a água através de tubos Kanadren até o bueiro do talude.
Quantidade	18.060 m ² de RT-10 com largura de 4,30 metros.
Data de execução	Entre Agosto de 2004 a Março de 2005
Projetista	Masterpav Construtora LTDA
Construtora	Masterpav Construtora LTDA
Proprietário	Concessionária NovaDutra
Distribuidor	Geomaks

2. SEÇÃO-TIPO

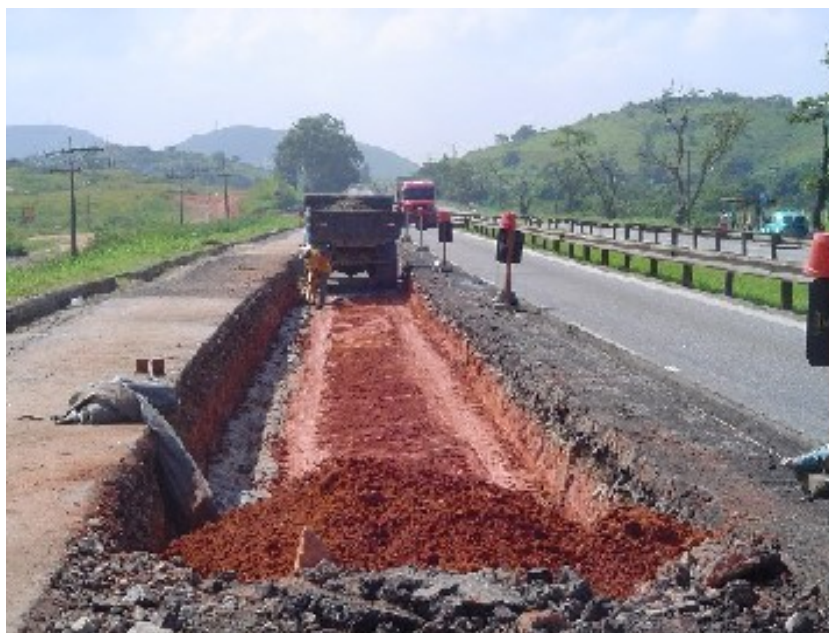
Figura 04 – Execução do dreno profundo..

A pista foi aberta com o uso de uma fresadora com espessuras entre 68 e 90 cm de profundidade, dependendo do tipo do subleito. Após a fresagem, foi executado o corte com a valetadeira na lateral da pista junto ao talude com dimensões de 40x40x40 cm e posterior lançamento do Bidim RT-10 e brita 2.

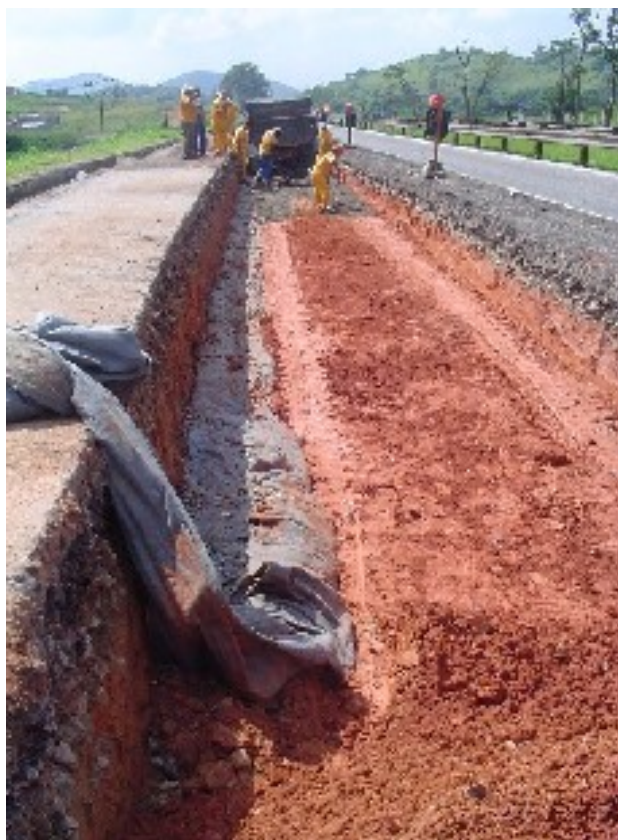
Figura 05 – Detalhe do dreno lateral a pista.

Por último é lançado 10 cm de PMQ (Pré-misturado a Quente) e 12 cm de CBUQ. Após 72 horas da execução foi passada a viga Benkelman e foi feita a retirada de corpos de prova objetivando o controle de qualidade da execução. Ao longo da rodovia a cada 60/70 cm foi executado um dreno transversal ao eixo da pista revestido com Bidim RT-10, brita 2 e tubo Kanadren perfurado, drenando a água para o bueiro do talude.

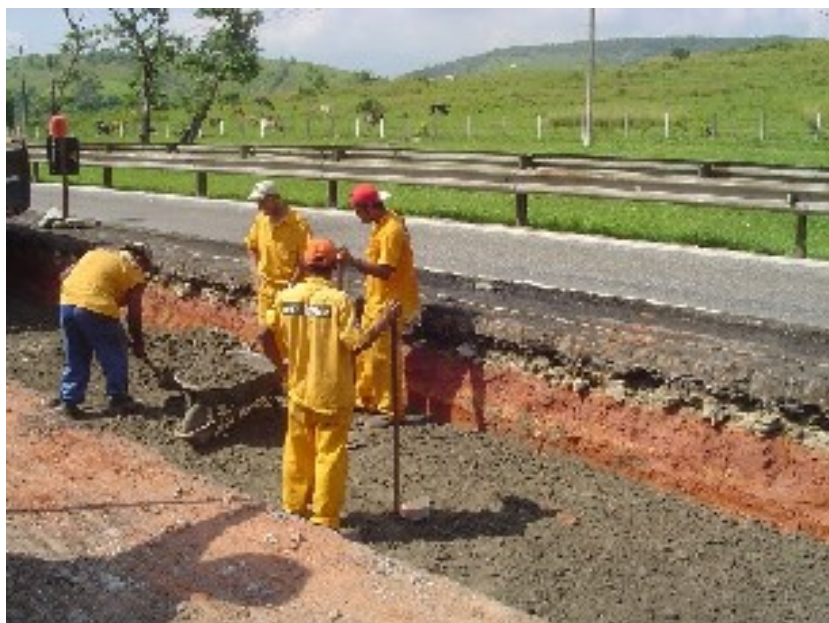
Figura 06 – Execução da primeira camada de BGS.

Após a execução da drenagem, foram executadas as camadas da estrutura do pavimento, primeiramente lançando-se uma camada de BSG (Brita Graduada Simples), depois uma camada de rachão bem compactada e após esta aplicação optou-se pelo lançamento de uma “salgação” com CBUQ (Concreto Betuminoso Usinado a Quente) e repete-se o processo.

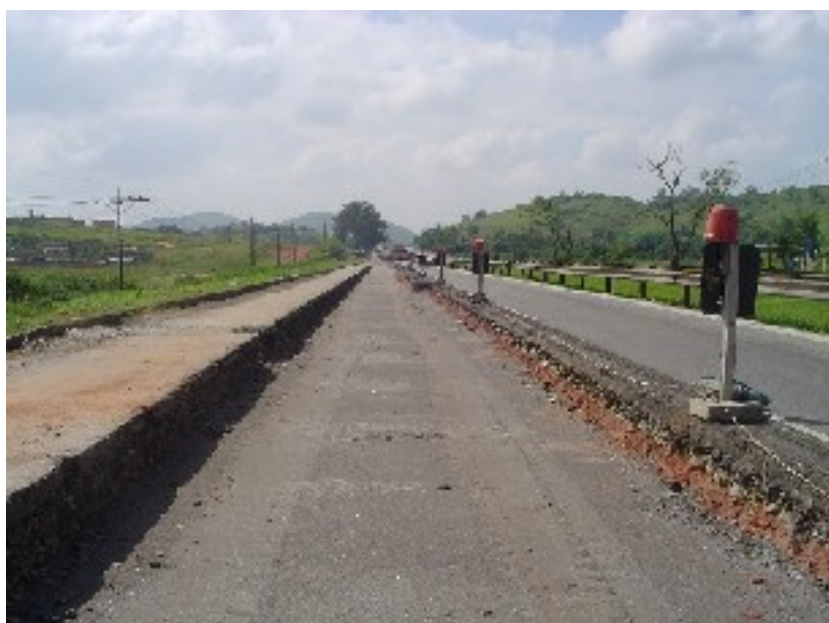
Figura 08 – BGS compactada.

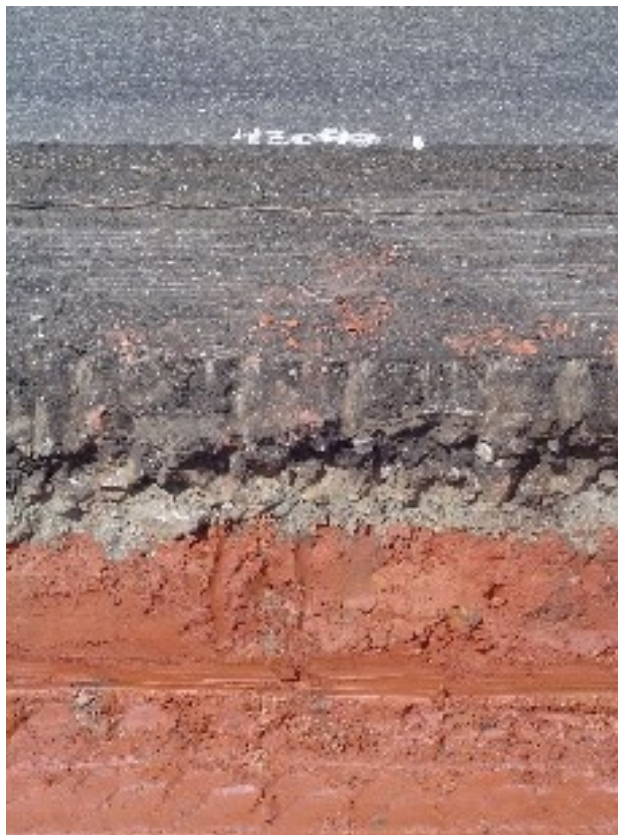
Figura 09 – Corte longitudinal do pavimento.

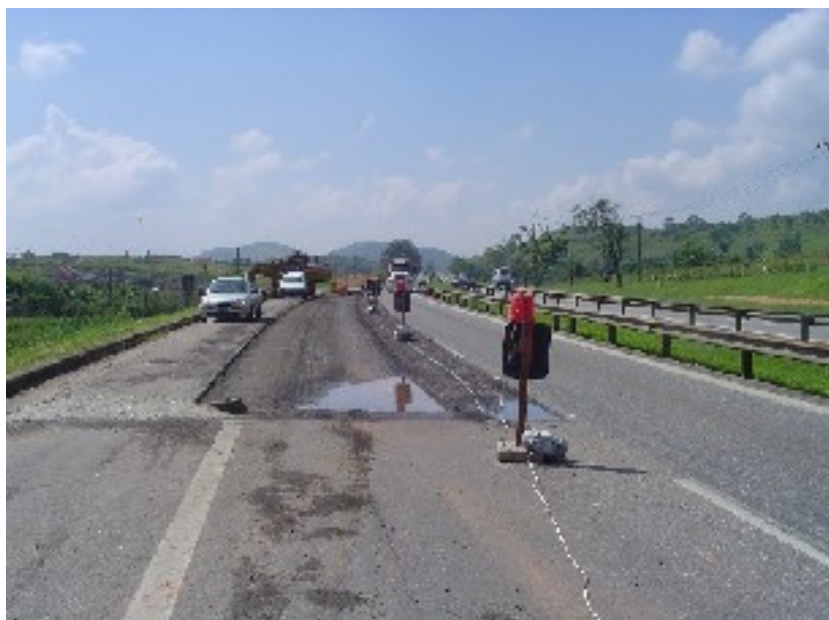
Figura 10 – Execução da camada de PMQ compactada.
