**MURO DE SUELO REFORZADO CON GEOGRILLAS Y ANCLAJES  
CON CARA VISTA DE BLOQUES PREMOLDEADOS DE HORMIGÓN  
HOTEL LLAO LLAO – BARILOCHE – RÍO NEGRO**

Carlos Alberto Rodríguez – Coripa S.A.  
Alberto Dal Farra – Coripa S.A.

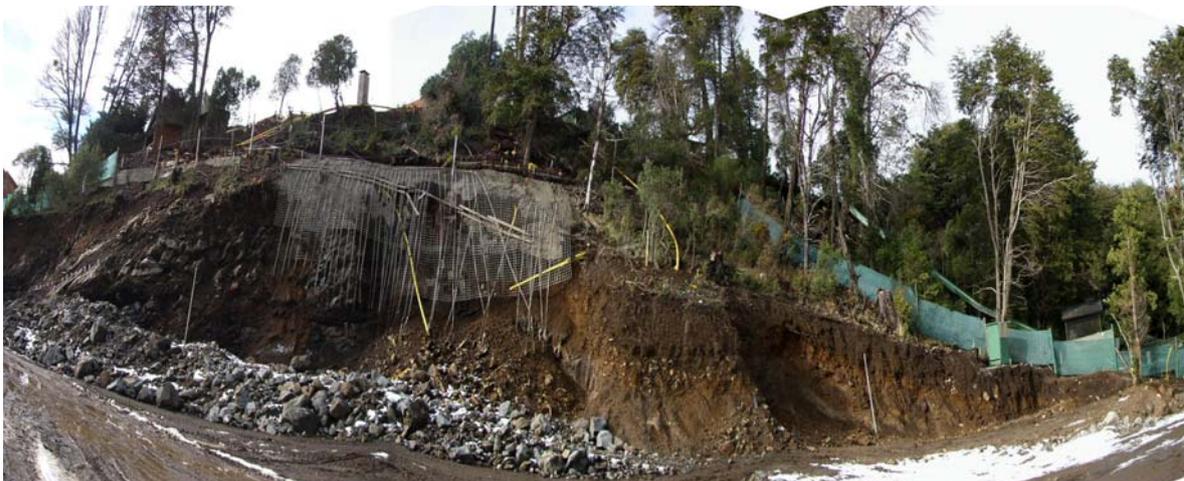
**Fig. 2: Situación existente previa a la obra**

Para la materialización de la ampliación resultó imprescindible realizar un desmonte de la ladera del cerro donde se preveía la implantación, buscándose la materialización de pendientes marcadas en la ladera final. La dificultad del problema a encarar básicamente se debió a las características variables de los suelos a sostener, compuestos por roca fracturada y suelo coluvial que representaba un riesgo cierto de desmoronamiento del talud así obtenido.

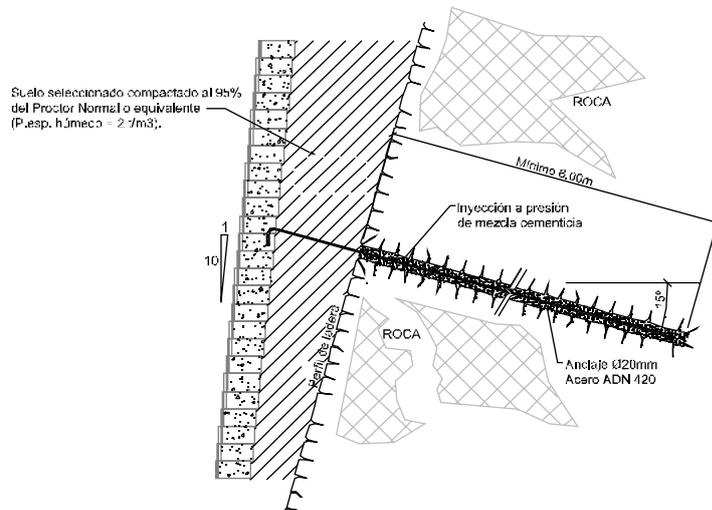
Los tensores estaban constituidos por barras de acero ADN420 de 20 mm de diámetro, instalados en forma de cuadrícula de 1,20 m de lado vertical y 1,50 m horizontal. La longitud mínima de inserción en roca fue de 6 m y las perforaciones se realizaron con una inclinación descendente de 15° respecto de la horizontal.

Posteriormente se procedió a la aplicación de una inyección a presión de mezcla cementicia.

Fig. 3: Esquema anclaje metálico

En las zonas donde el terreno existente era de roca fracturada, se previó la colocación de anclajes inyectados a fin de poder estabilizar el macizo.

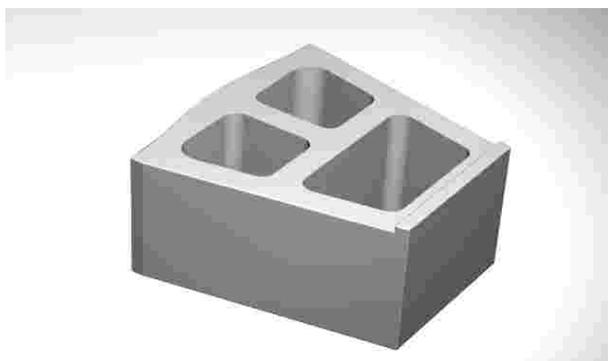
Los Terrae W son premoldeados especialmente diseñados para permitir un montaje mampuesto por trabazón, es decir sin requerimientos de mortero o elemento adicional vinculante. El bloque superior se traba en el inferior por medio de una pestaña saliente, la cual a su vez permite materializar una pendiente continua de (10 vertical: 1 horizontal). Ver Figura 4.

Se fabrican por medio de máquina bloquera y no cuentan con ninguna armadura metálica. Sus características principales son las siguientes:

- Altura: 20 cm
- Ancho: 40 cm
- Profundidad: 40 cm
- Peso por pieza: 29 kg
- Piezas por metro cuadrado: 13 unid/m<sup>2</sup>
- Volumen de vacíos: 12,2%

- Resistencia a la compresión: 6 MPa (IRAM 11561)

**Fig. 4: Bloques Terraefix W**

Su diseño especial permite materializar curvas cóncavas y convexas de radios de curvatura mínima de 1,50 m, lo cual resultó de gran utilidad en la obra debido a que permitió limitar movimiento de suelos y rellenos.

Asimismo vale destacar que gracias a su forma permiten una excelente trabazón de la grilla sin necesidad de incluir conectores u otro elemento adicional.

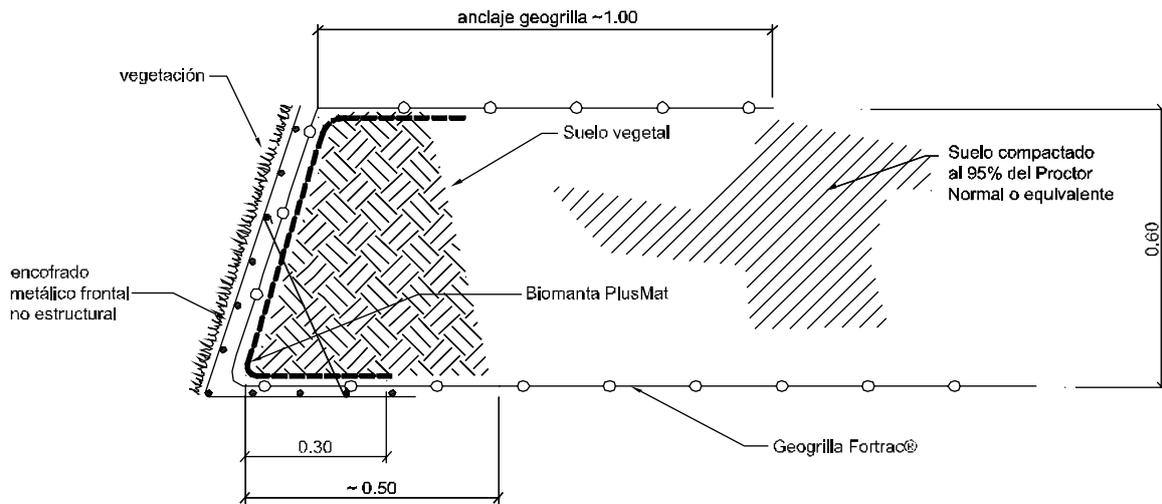
En este caso la cara vista se materializó por medio de un encofrado metálico perdido constituido por una malla electrosoldada, la cual contaba con la pendiente prevista para el talud.

Asimismo y a fin de facilitar el crecimiento de la vegetación, se previó el relleno de los 50 cm extremos de la capa de relleno con suelo vegetal.

Entre el encofrado metálico y la cara vegetal se incorporó una Biomanta Plusmat tipo Fibrax 400BF, constituida por 100% fibras de coco entrelazadas por costura industrial con hilos degradables de polipropileno.

**Fig. 5: Suelo reforzado con cara vista verde**

En la Fig. 5 se detalla un esquema de la solución adoptada:

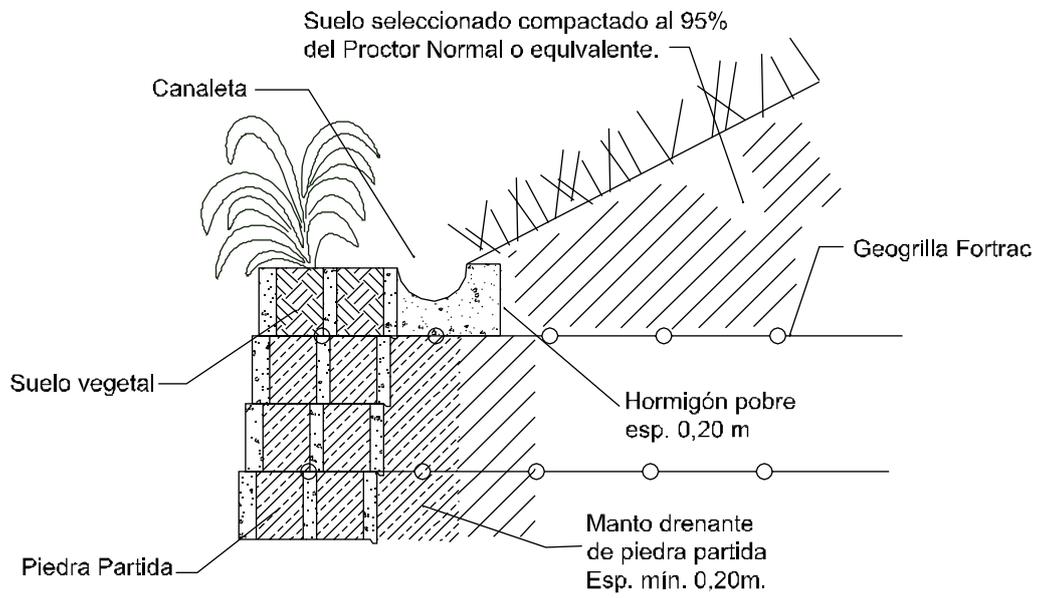
**Fig. 6: Detalle coronamiento muro superior**

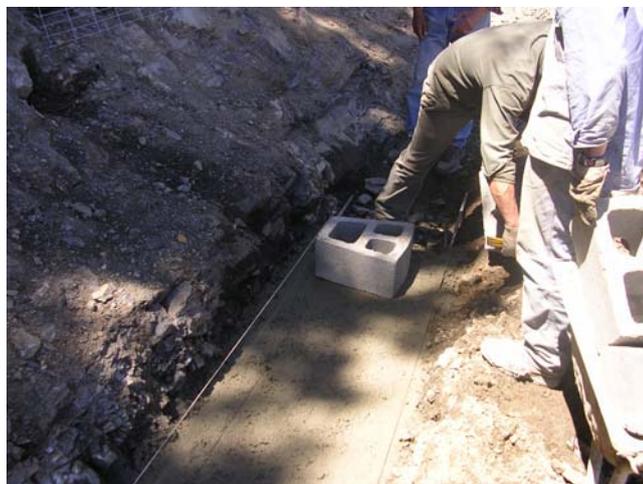
Habiéndose concluido la limpieza de la zona de emplazamiento se procedió a realizar la excavación de una zanja de empotramiento en la línea frontal del muro, ver Fig. 7.

**Fig. 7: Ejecución de Base de Asiento**

A continuación se procedió a la colocación de la primera hilada de bloques Terrae prestando especial atención a su nivelación a fin de evitar errores de alineación en las hiladas superiores.

Los espacios internos de los bloques se rellenaron con material granular, así como el volumen restante de la zanja.

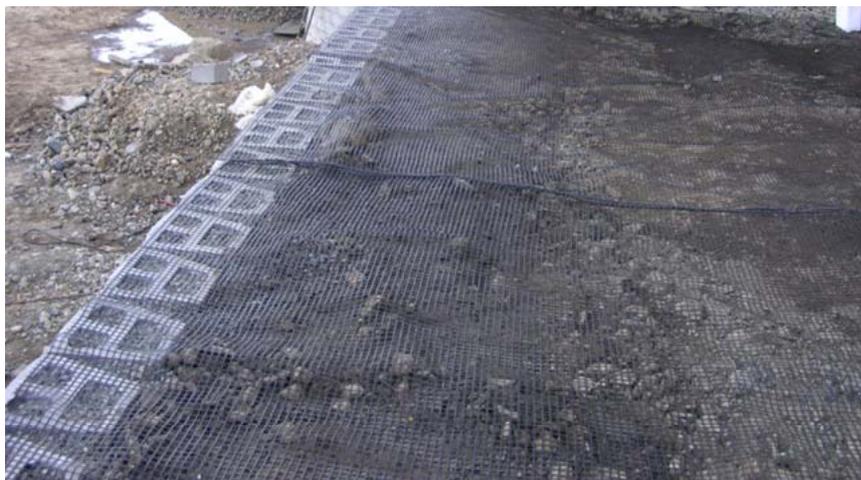
En correspondencia con el nivel donde se preveía la instalación de las capas de geogrilla, se extendió la misma cuidando que la dirección de mayor resistencia quede normal al borde del muro. La extensión se realizó de tal forma de evitar dobleces o arrugas.

**Fig. 8: Extensión de la geogrilla Fortrac**

En correspondencia con la tercer hilada de suelo reforzado se instaló un sistema de drenaje constituido por un tubo ranurado de PVC TDR envuelto en geotextil. Ver Fig. 8.

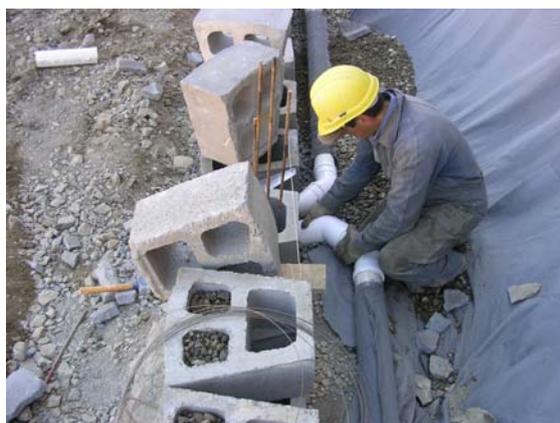
**Fig. 9: Colocación dren posterior**

La colocación del material de relleno se realizó hasta una distancia de cómo mínimo 20 cm del perfil actual de la barranca a fin de poder materializar el manto drenante vertical posterior de piedra partida 6-30, el cual se compactó de forma similar a la utilizada para el material de relleno.

Entre el suelo de relleno y el material drenante se colocó un filtro constituido por un geotextil no tejido Bidim RT-16, cuya finalidad es impedir la colmatación de éste último con los finos del suelo coluvial.

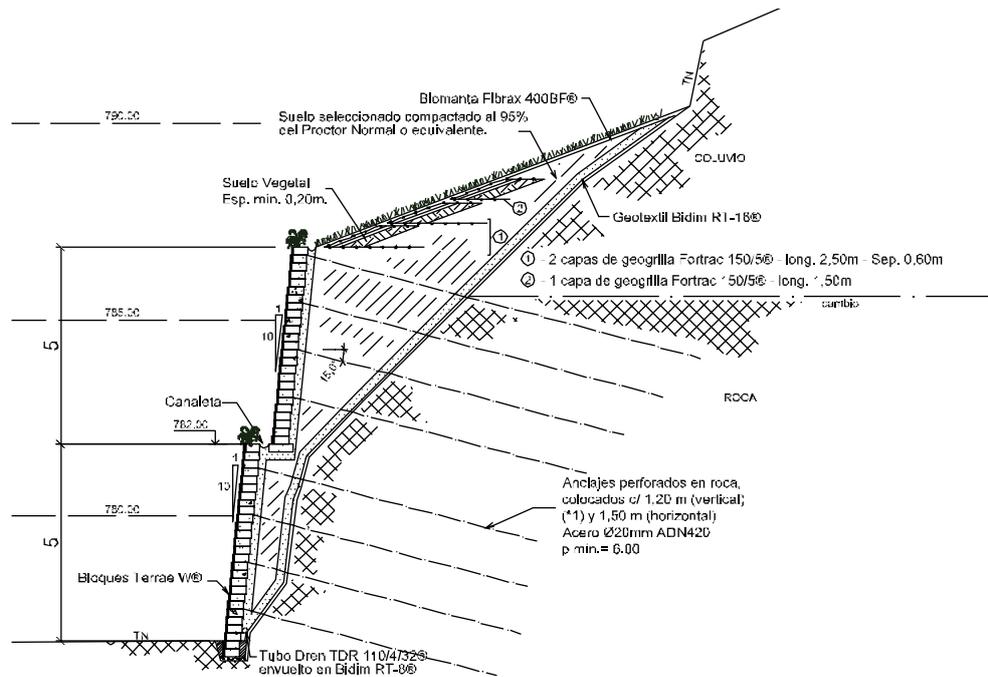
En el caso de muros de bloques Terrae vinculados por medio de anclajes inyectados la secuencia constructiva es similar salvo la colocación de tensores y su anclaje en los muros según distribución y características establecidas en planos.

**Fig. 10: Corte tipo de muro anclado**

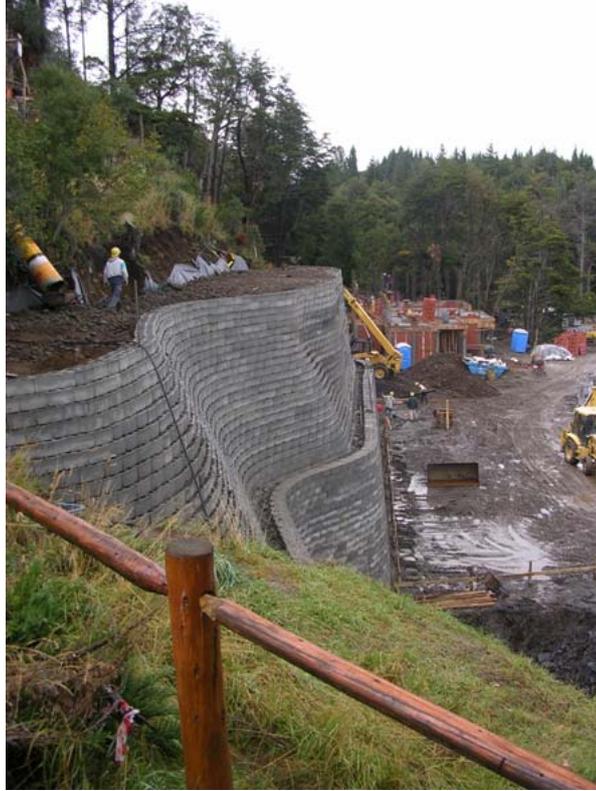
**Fig. 11: Vista del muro. Nótese la adecuación a las condiciones del talud**

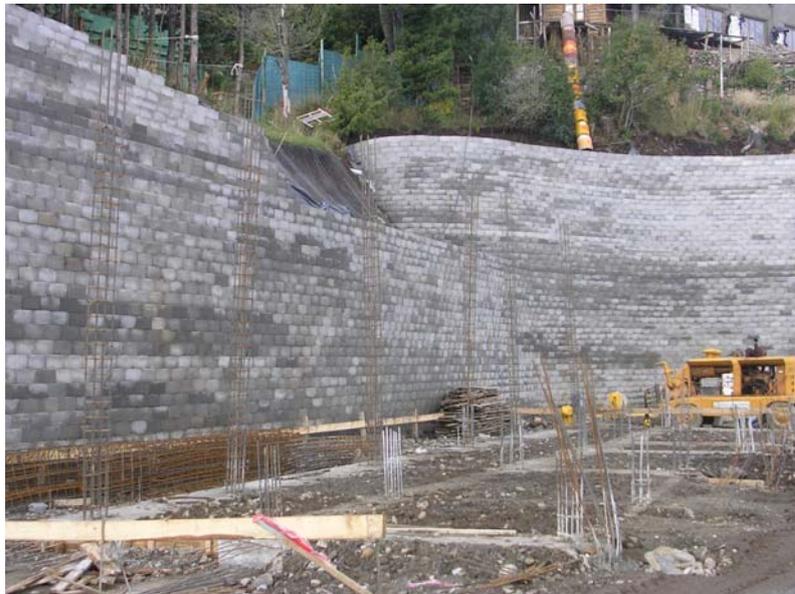
**Fig. 12: Vista del muro durante la etapa final de construcción**

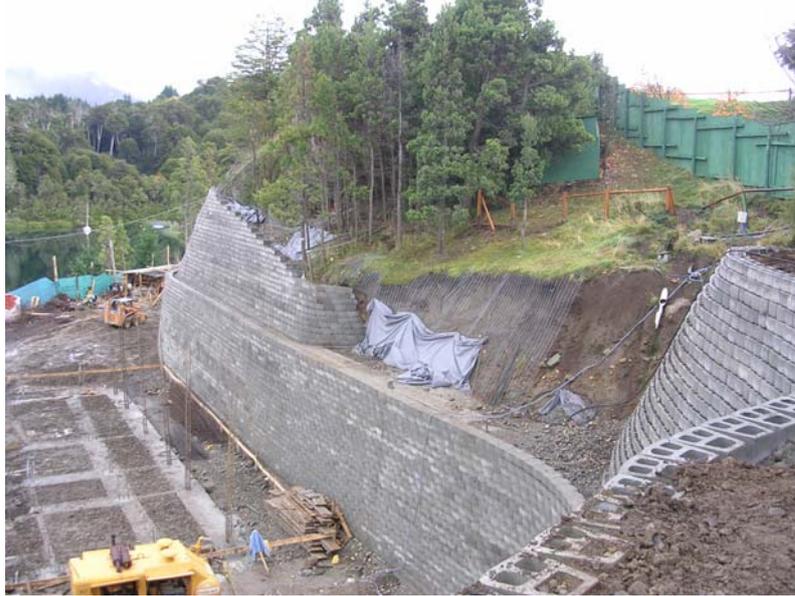
**Fig. 13: Vista del muro. Nótese la poca distancia entre el muro y las construcciones de la ampliación del hotel.**
