**XXVIII CONGRESO LATINOAMERICANO DE HIDRÁULICA
BUENOS AIRES, ARGENTINA, SEPTIEMBRE DE 2018**

APLICACIÓN DE GEOSINTÉTICOS PARA LA PROTECCIÓN DE CANAL

Ing. Augusto Mendiz - Ing. Federico Dal Farra
CORIPA S.A, Virrey del Pino 2458, Argentina, amendiz@coripa.com.ar

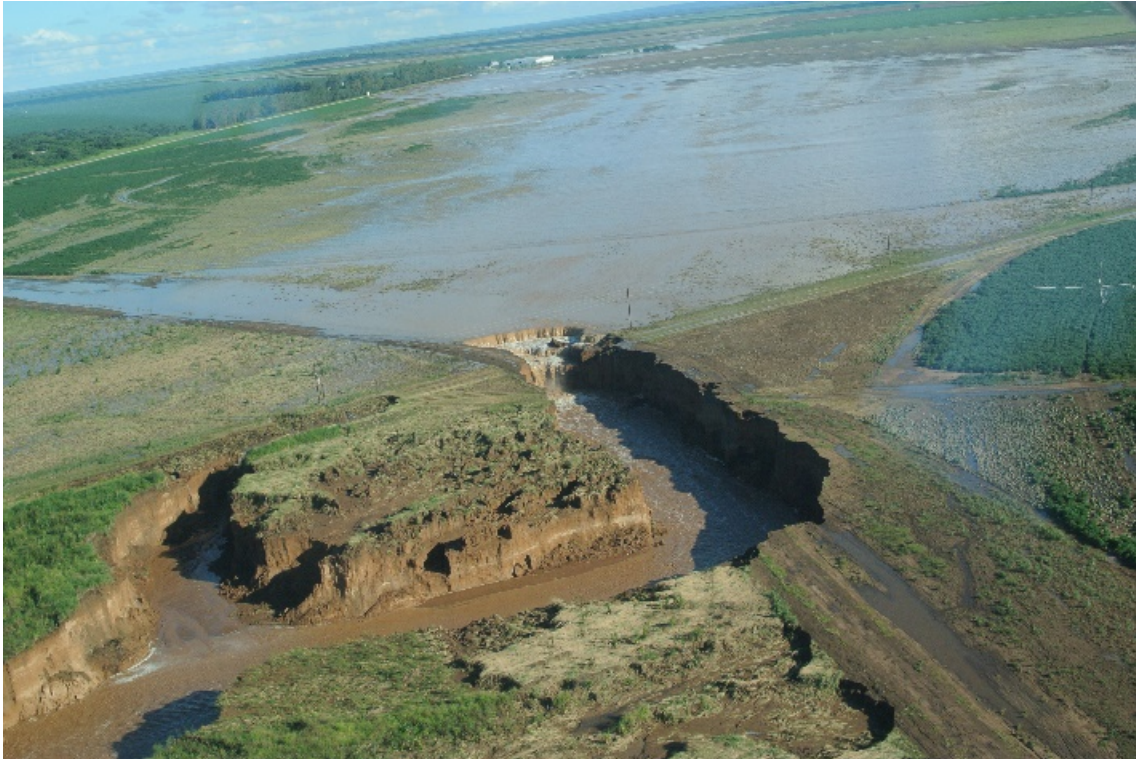
Figura 2.- Ejemplo de cárcavas generadas en la zona por la erosión del agua

El principal problema de erosión retrograda se generaba cuando aparecía un desnivel en el cauce. Por más mínimo que sea, comenzaba un proceso de caída de agua que lo acentuaba de inmediato incrementando la altura del salto, erosionando con mayor energía y velocidad.

Este salto se transformaba en cascada y la acción erosiva de la caída de agua terminaba por desmoronar y arrastrar las partículas de suelo haciendo que retroceda el desnivel aguas arriba en un proceso extremadamente rápido y repetitivo ante cada evento.

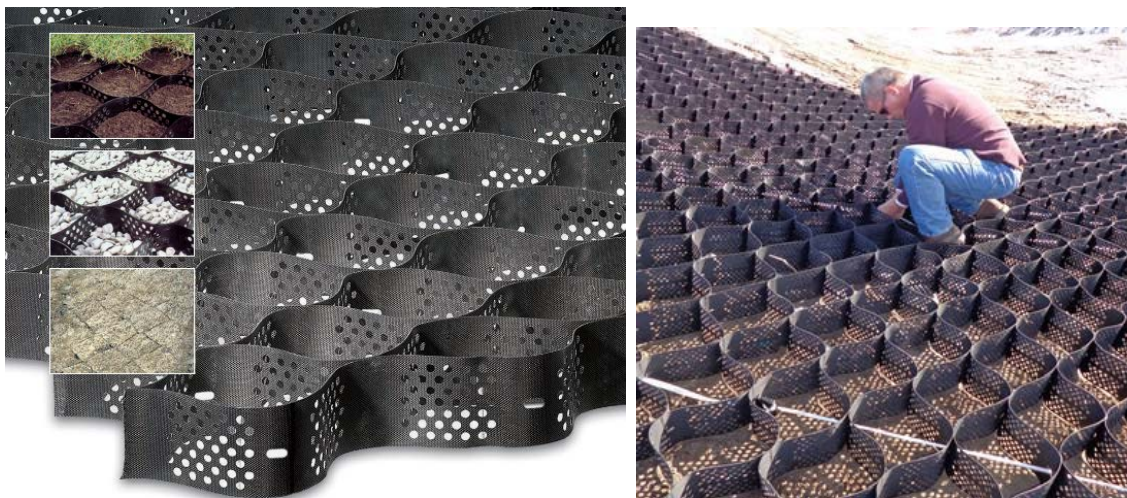
La geoceldas (Fig. 5), dependiendo el fin buscado pueden ser llenadas con hormigón, piedra o suelo orgánico para permitir el crecimiento de la vegetación. En este caso en particular se utilizó el propio suelo del lugar.

Figura 5.- Ejemplo de geoceldas rellenas con diferentes materiales

Las geoceldas consisten en un sistema de celdas rugosas y perforadas fabricadas en polietileno, con una conexión altamente resistente que confina y estabiliza los suelos. Su principal forma de trabajo es mediante la restricción de la deformación y el desplazamiento lateral del suelo, lo cual permite aumentar las pendientes de las superficies confinadas o la velocidad de escurrimiento. Proporciona soluciones innovadoras a problemas de erosión en canales.

Bajo las geoceldas se dispuso un geotextil no tejido Plustex® N200 ajugado de poliéster actuando como filtro y separador.

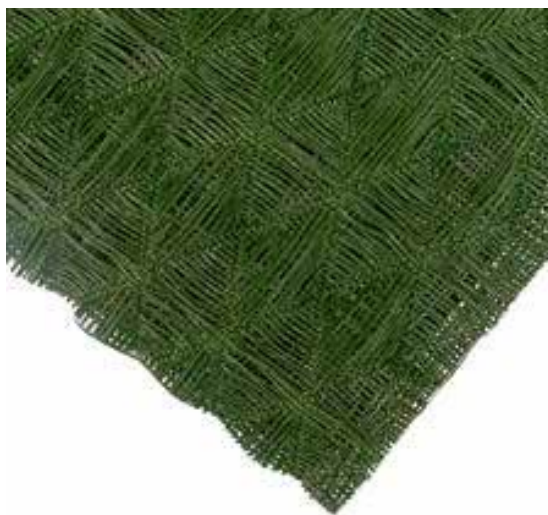
Las geomantas (Fig. 6) están constituidas por una malla tejida de filamentos continuos de polipropileno y matriz tridimensional. Su elevada resistencia a la tracción y vida útil, brinda una protección permanente del suelo y un óptimo control de erosión. La geomanta actúa reforzando la vegetación y evita el arrastre de las partículas de suelo, esto a su vez favorece la infiltración reduciendo la energía del escurrimiento. Si bien tiene una gran cobertura de más del 90% de la superficie, es permeable y permite que la vegetación crezca entre sus filamentos.

Figura 6.- Ejemplo de geomanta tejida de polipropileno

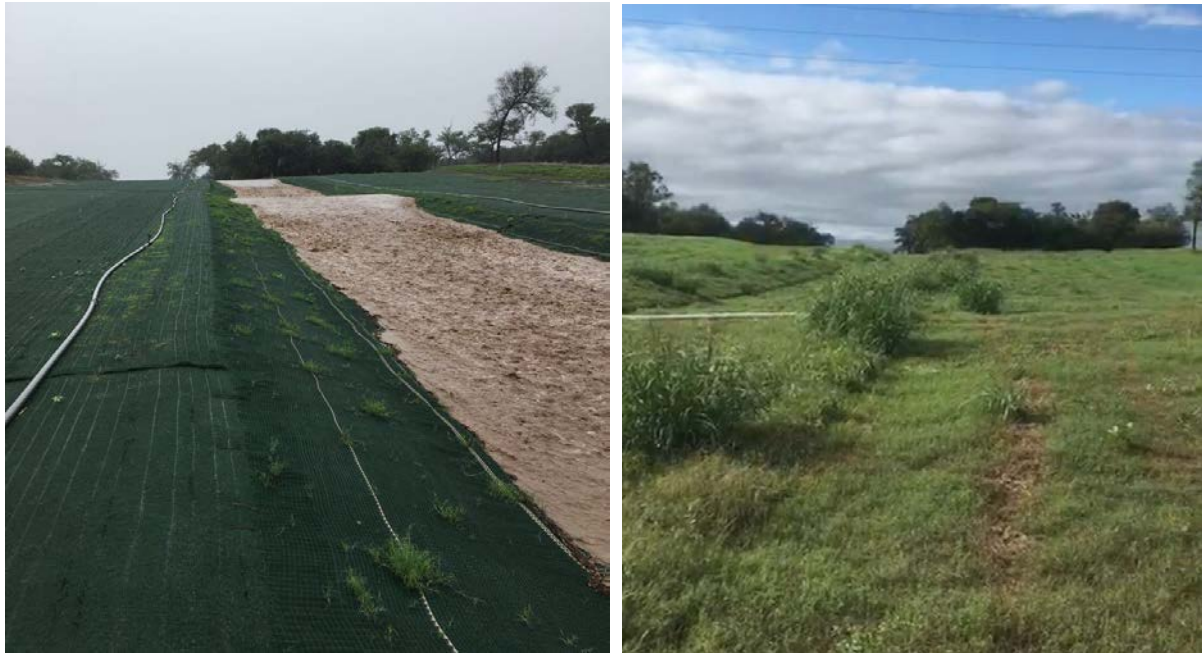
El resultado del canal en servicio fue exitoso, superando las expectativas, ya que al momento de la primera crecida se encontraba un muy bajo porcentaje de cobertura vegetal (Fig.7 izquierda). La utilización de geosintéticos permitió obtener un revestimiento confiable y compatible con el desarrollo de la vegetación. Además, por su fácil instalación este tipo de solución es una alternativa a considerar para establecimientos agropecuarios y lugares de difícil acceso.

Figura 7.- Fotografía de la solución en servicio antes (izq.) y después (der.) de vegetado.

A la fecha, el canal se encuentra completamente vegetado (Fig. 7 derecha) lo cual el impacto de la intervención es prácticamente imperceptible a la vista ya que se mimetiza con el entorno natural del lugar. El crecimiento de la vegetación a través de la geomanta genera un sistema compuesto de altas prestaciones como revestimiento antierosivo, reteniendo suelo y humedad.
