GEOTUBO® COMO SOLUCIÓN EFECTIVA PARA PROTECCIÓN FRENTE A LA EROSIÓN EN DUCTOS.

Luego de 8 años de haber sido instalados geotubos en el Yacimiento Puesto Hernández se conservan intactos, logrando ser una solución de alto rendimiento a largo plazo y de bajo impacto ambiental.

COMITENTE	YPF S.A.
CONTRATISTA	Ribeiro S.R.L.
EJECUCIÓN	Julio 2015

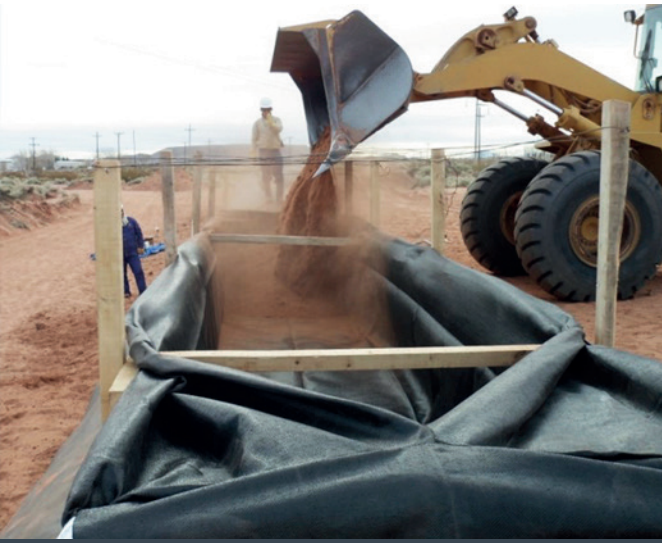
Lenado de Geotubo® con equipos medianos o menores. Vista del encofrado.

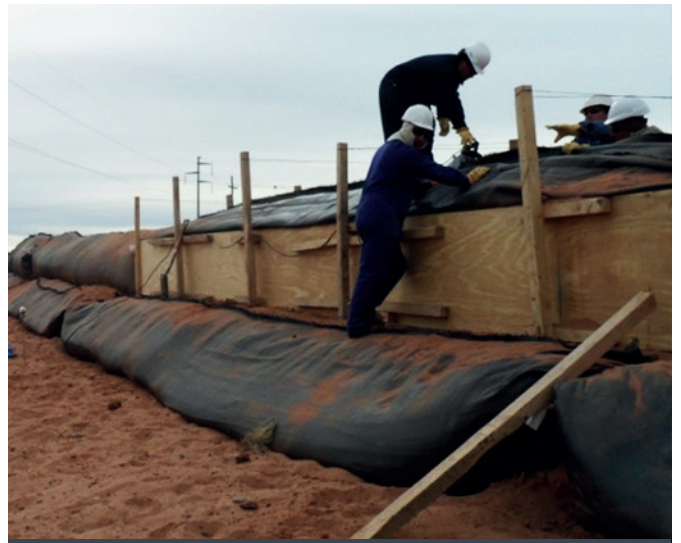
Cerrado de Geotubo® con costuras ejecutadas in situ.

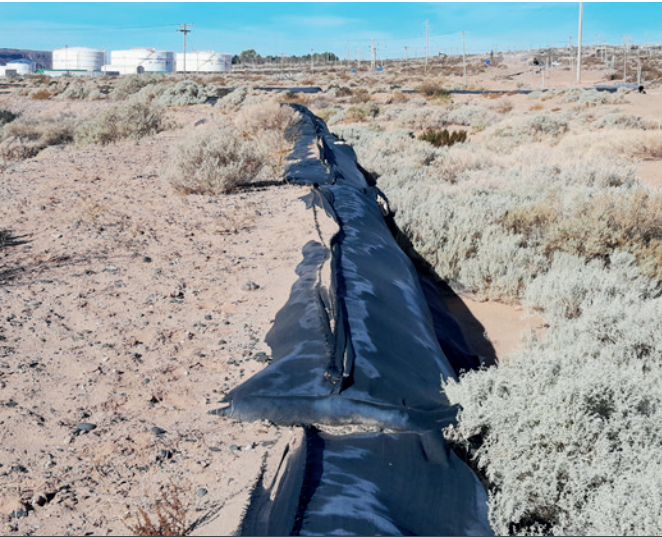
Vista de la protección tras 8 años de desempeño.

Los geotubos RS PP6 P50 L100 STD demostraron una efectiva durabilidad con un rendimiento destacado a largo plazo, conservando su integridad estructural y propiedades mecánicas incluso después de 8 años de exposición continua a la intemperie patagónica. Inclusive se puede visualizar en las imágenes cómo la vegetación se abre camino a la par de estos sin ningún tipo de inconveniente.

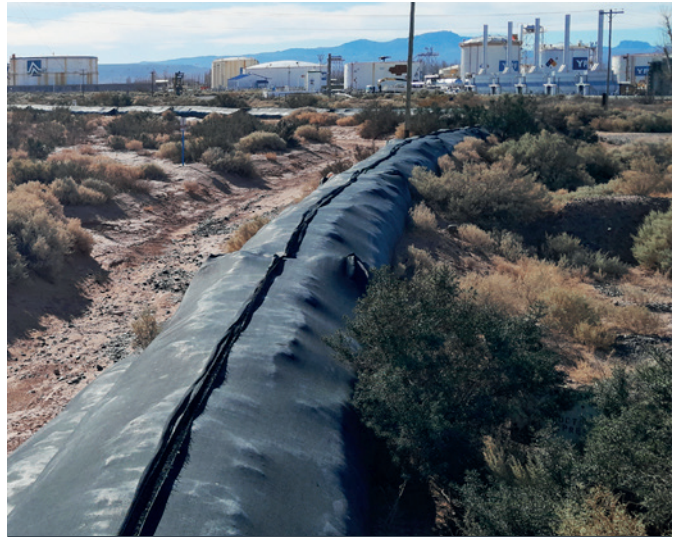
Vista de la protección tras 8 años de desempeño.

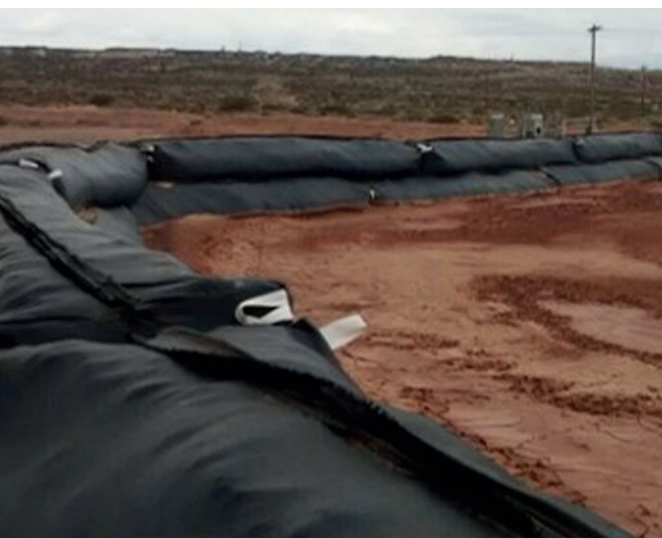
Vista de la protección tras 8 años de desempeño.

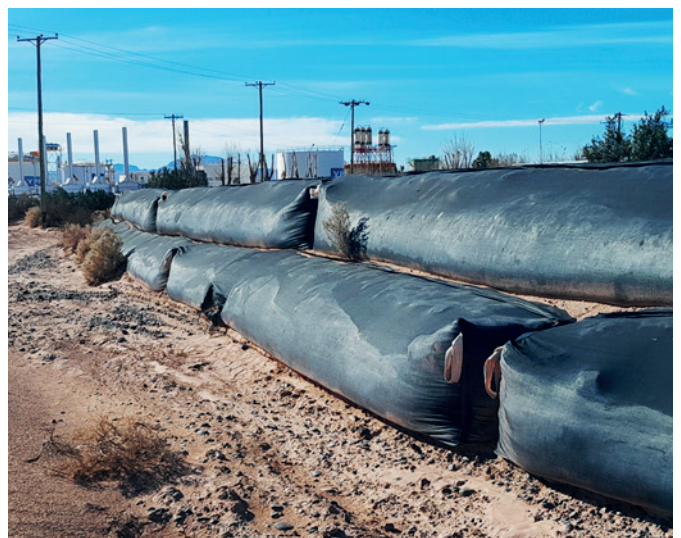
Vista de la protección tras 8 años de desempeño.
