XXXIV REUNIÓN DEL ASFALTO (Mar del Plata)

Título del Trabajo: UTILIZACIÓN DE GRILLAS DE POLIÉSTER EN LA REHABILITACIÓN DE PAVIMENTOS ASFÁLTICOS EN ZONAS FRÍAS

Autor: Ingeniero Civil Carlos Alberto Ardanaz

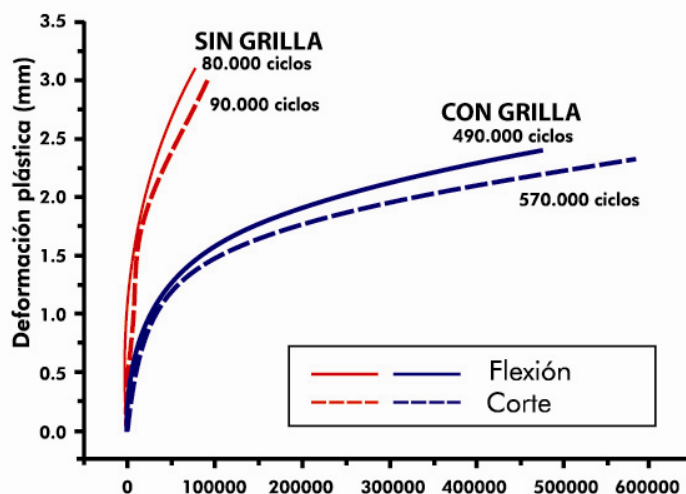
En la Figura que se adjunta se muestran los gráficos de fatiga para los ensayos realizados con y sin grilla, figurando en el mismo la cantidad de ciclos a los cuales se produce la rotura en ambos casos, tanto en el ensayo a flexión como en el de corte
