Geomantas de refuerzo

de vegetación como

protección de la

desembocadura del

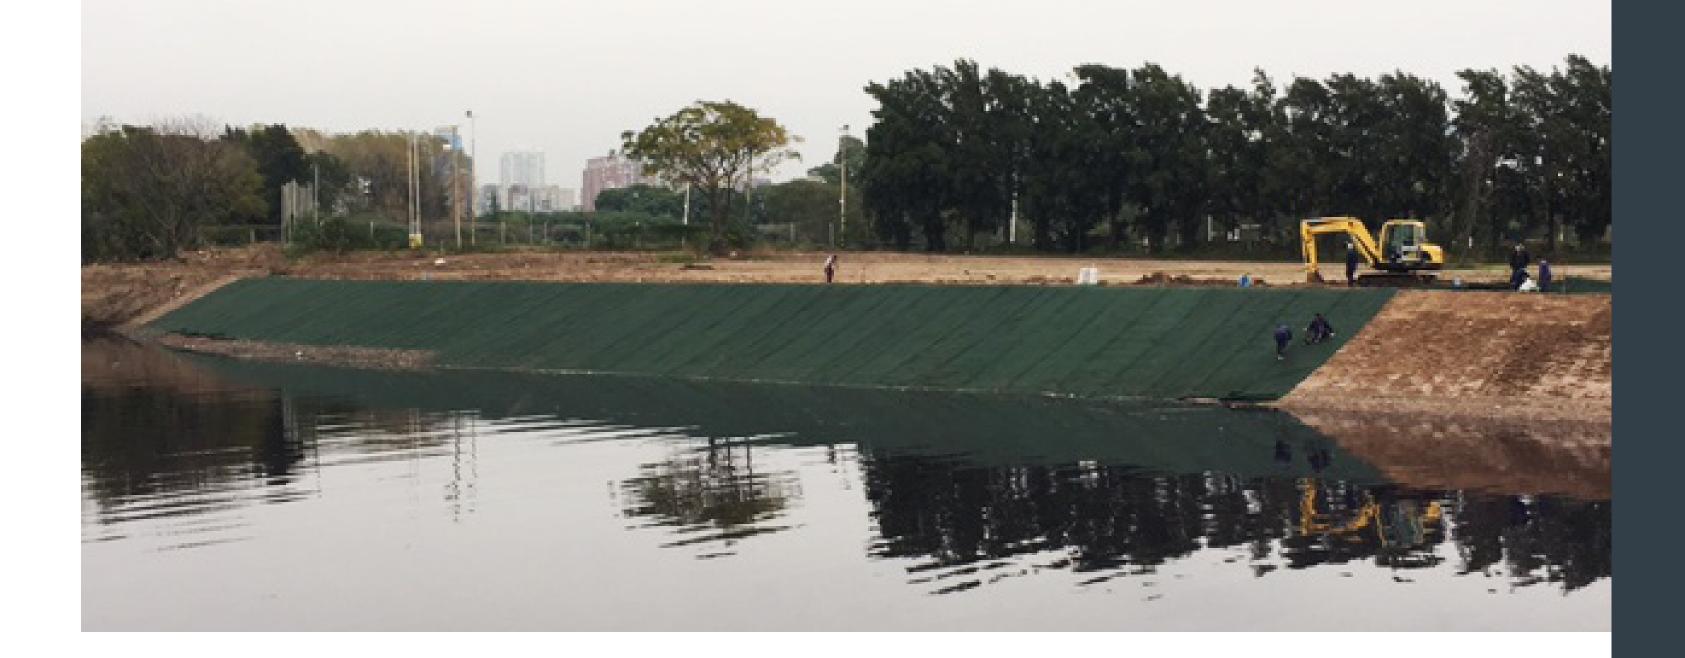
Se utilizaron como protección antierosiva de los márgenes del Arroyo Medrano en su desembocadura en el Río de La Plata.
