## PROTECCIÓN DE TALUDES

En septiembre de 2012, COMSA EMTE, un grupo español dedicado a la construcción de infraestructuras, prescribió la Manta de Hormigón (MdH) Concrete Canvas (CC) para la protección de los taludes que circundan la subestación eléctrica de La Espluga de Francolí, en España. La superficie del talud se había deteriorado a lo largo de los años debido a la escorrentía superficial producida por la intensidad de las lluvias y a los efectos de la intemperie en general, por lo cual existía peligro de socavación de los caminos colindantes. Se optó por emplear MdH CC en lugar de la técnica convencional de hormigón proyectado para evitar que el polvo y el material rebotado causara daños a las torres y demás estructuras delicadas del entorno.

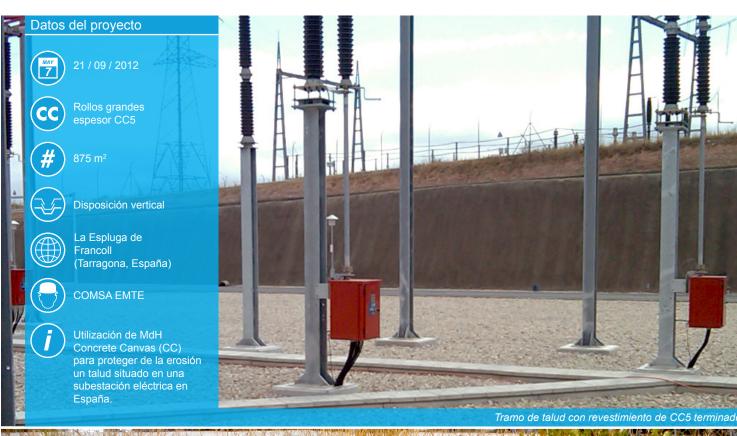
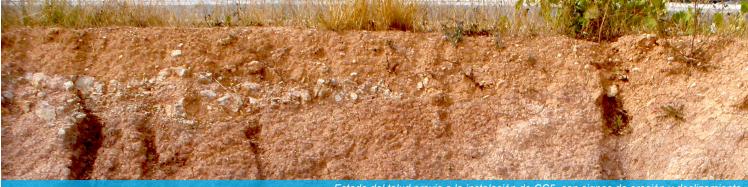
Estado del talud previo a la instalación de CC5, con signos de erosión y deslizamiento

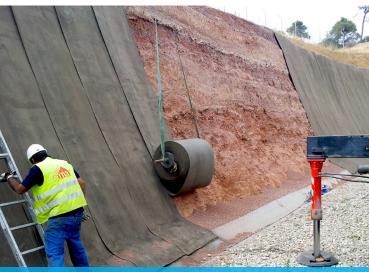
Instalación de CC5 en capas verticales con ayuda de un camión grúa

La lona, de espesor CC5, se suministró en rollos grandes de 200 metros lineales, que se instalaron en capas verticales, extendiéndolos con ayuda de un balancín suspendido de una grúa. Para fijar la lona al suelo en el borde superior del talud, se emplearon picas de acero de 250 x 12 mm, mientras que para fijarla a las zanjas de hormigón situadas en la coronación y en el pie, se emplearon bulones de anclaje. Seguidamente, se hidrató con agua procedente de la red de suministro de la instalación. Las capas se colocaron con un solape de 100 mm entre ellas y se unieron con tornillos insertados a intervalos de aproximadamente 200 mm entre sus centros. De esta manera, las juntas entre las capas quedaron uniformes y bien formadas, y la lona quedó ajustada al perfil del talud.

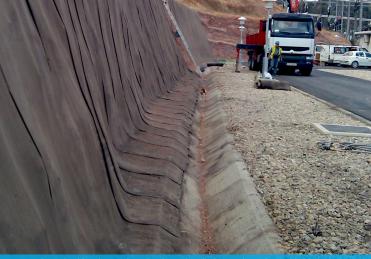
Instalación de zanjas de drenaje al pie y a la cabeza del talud para la canalización de escorrentía

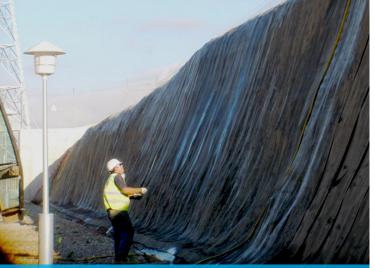
Hidratación de CC5 con suministro de la propia instalación

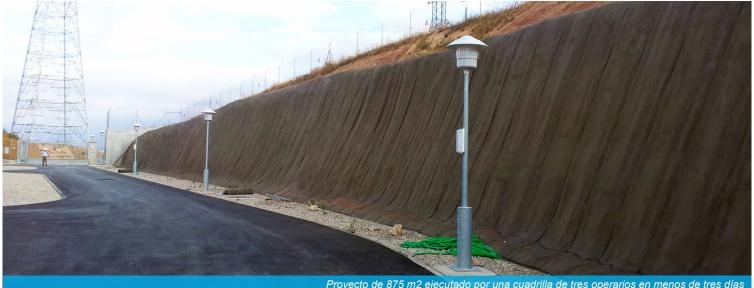
Proyecto de 875 m2 ejecutado por una cuadrilla de tres operarios en menos de tres días

Una cuadrilla de tres operarios ejecutó la instalación en solo tres días con muy buenos resultados y sin necesidad de cerrar
