Mantas cementicias Concrete Canvas® en canal de desagüe urbano.

Se instalaron en la Provincia de Buenos Aires, en un área de difícil accesibilidad.

Comitente:	DIPSOH Dirección Provincial de Saneamiento y Obras Hidráulicas.
Proyectista:	Coripa S.A.
Contratista:	PRATES y CIA S.A.
Ejecución:	Diciembre 2016

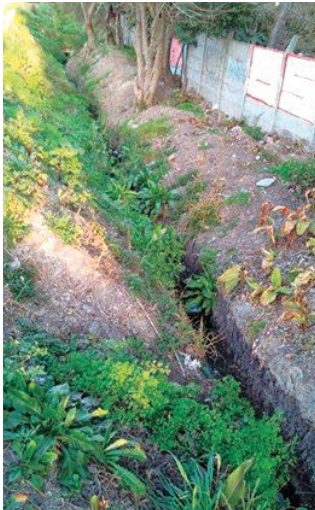
Estado inicial del canal de desagüe

El canal original, perfilado sobre el suelo natural, poseía una sección reducida e irregular en su desarrollo, con escasa pendiente y vegetación en el cauce. Como además era difícil su mantenimiento por su inaccesibilidad, el escurrimiento era ineficiente y producía anegamientos en un sector residencial contiguo.

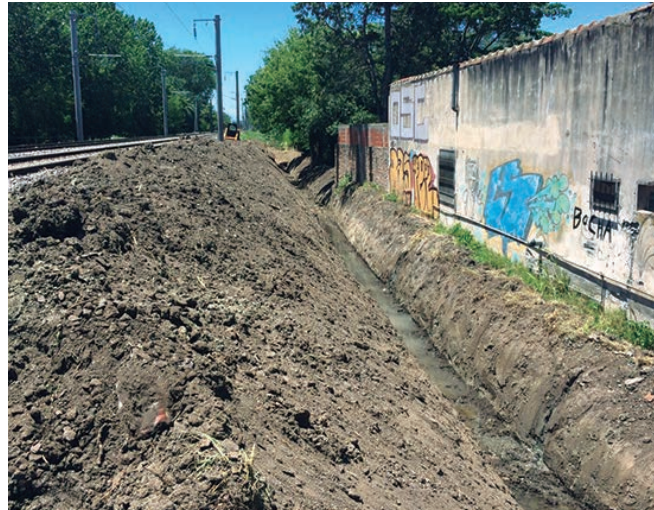
Perfilado y preparación del terreno

Además de reperfilado el canal, era necesario dotarlo de un revestimiento de hormigón, que facilitara la autolimpieza y evitara la erosión de sus taludes.

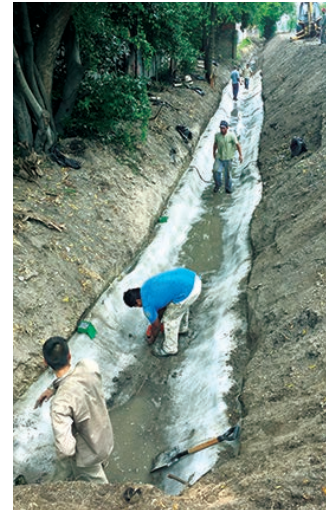
Instalación manual de CC5

Para superar estas limitaciones logísticas, **Prates y CIA** optó por materializar el revestimiento con mantas cementicias **Concrete Canvas®**. Con el apoyo de la **Oficina Técnica de Coripa** decidió la utilización de **mantas CC5** (5 mm de espesor) en rollos de 1 x 10 m para poder transportarlos y posicionarlos manualmente.

Sobre la sección reperfilada, se posicionaron longitudinalmente

los paños de CC5 previamente cortados en obrador, luego se vincularon los solapes de los paños con tornillos de acero inoxidable, y finalmente se hidrataron para obtener su fragüe. Todas las tareas relacionadas con el revestimiento (120 m / 400 m²) fueron realizadas en 6 horas por una cuadrilla de 5 operarios, en una sola jornada pero de modo interrumpido por lluvias.

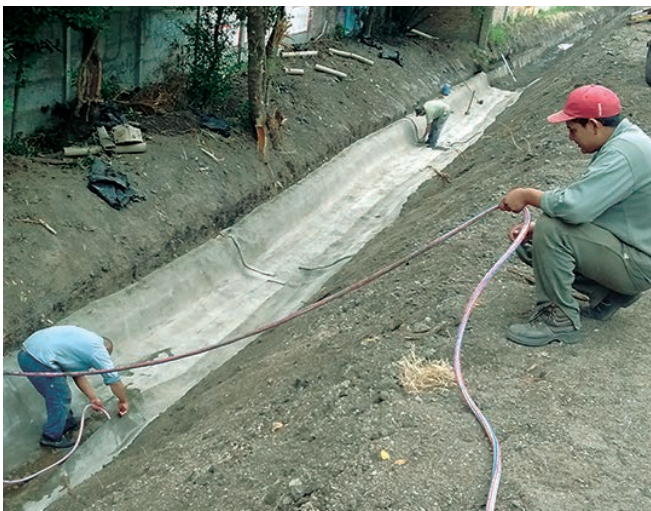
Hidratación de las mantas

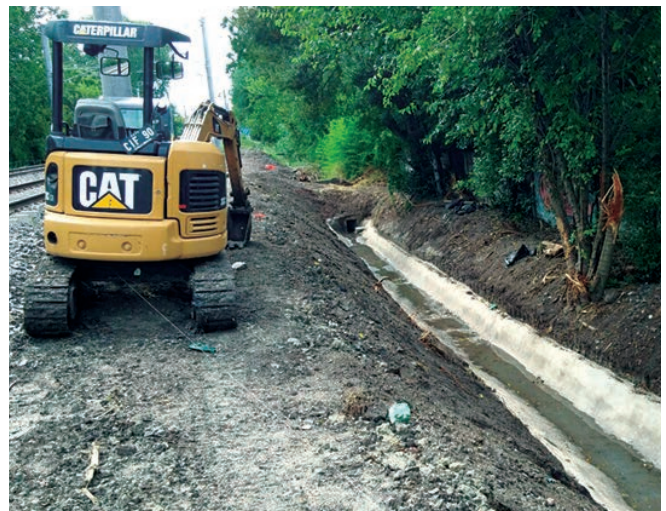
El CC5 comienza a fraguar y el canal queda en servicio

El fragüe retardado de las mantas cementicias **Concrete Canvas®** permitió que no afectara los trabajos pese a la lluvia caída a media jornada. Pese a ello, bastaron 2 horas de instalación e hidratación del revestimiento para que, ya endurecido, el canal estuviese en condiciones de servicio.

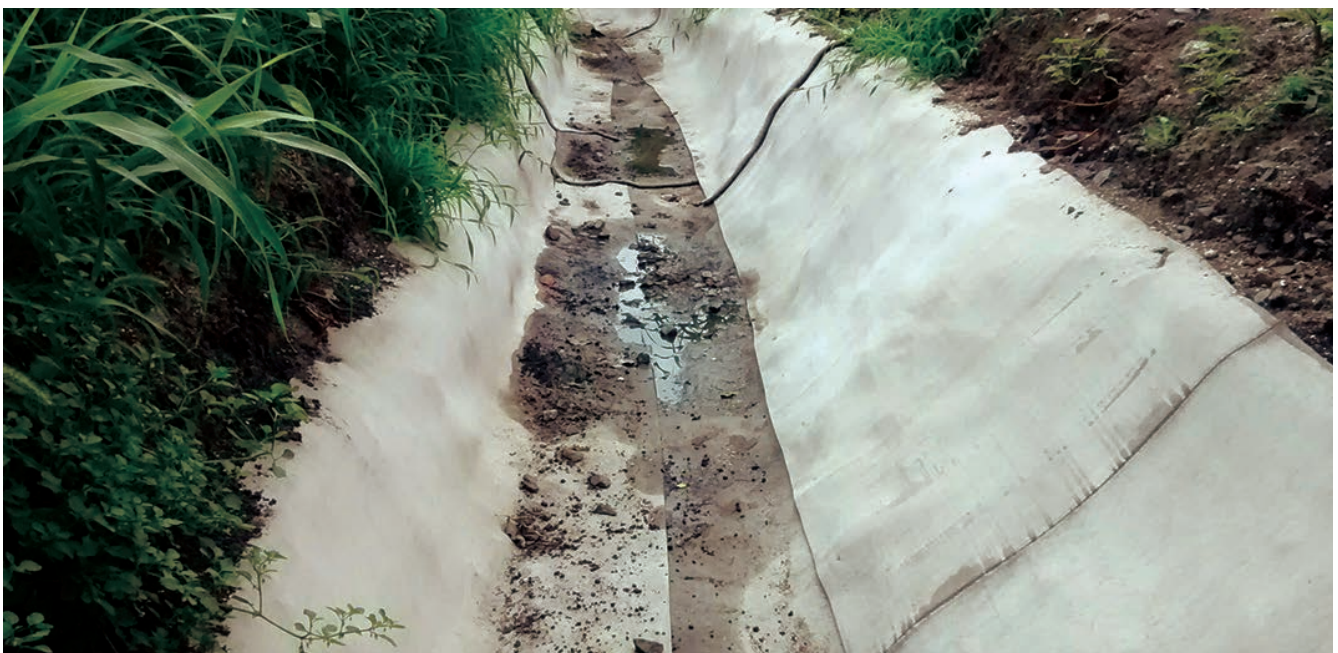
Obra finalizada (vista al mes de terminada).
