Restauración ecológica de escombreras

La aplicación de hidrocobertura con mulch Flexterra® permite reducir pasivos mineros en la Patagonia Austral.

Comitente: Mina Manantial Espejo - Pan American Silver

Proyectista: Coripa S.A. - Dpto. Medioambiente Manantial Espejo

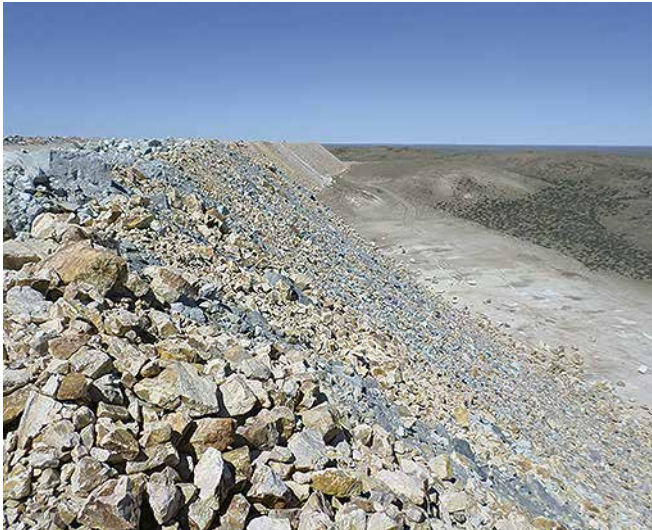
Escombrera a ser restaurada.

La actividad minera produce una gran cantidad de materiales de desecho, con la problemática de su almacenamiento en condiciones adecuadas de estabilidad, seguridad e integración en el entorno. Estos materiales se depositan en montones que constituyen las denominadas "escombreras". La restauración ecológica de las mismas tiene como objetivo integrar dichas superficies con el ambiente, recomponiendo las características de la flora y paisaje nativo.

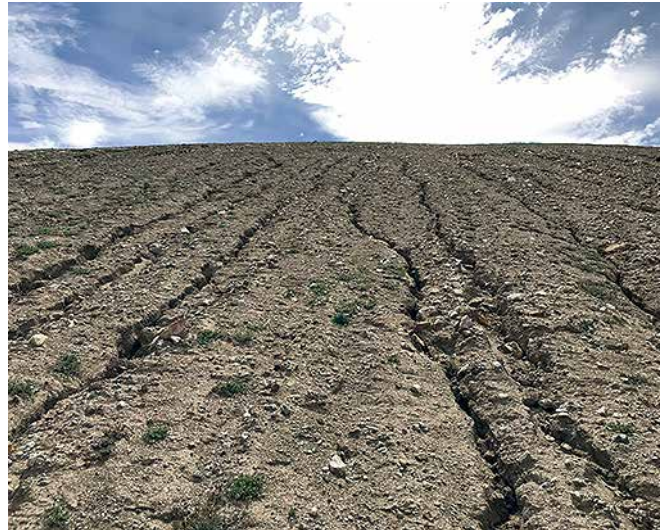
Aporte de suelo de destape: Erosión y poco desarrollo vegetal.

La mina tenía como procedimiento propio usar el suelo de destape para cubrir las escombreras. Si bien es de suma importancia para homogenizar la superficie y generar las condiciones mínimas para el crecimiento vegetal, no se estaban logrando los objetivos planteados. El suelo -poco

desarrollado y arenoso- al estar expuesto a los factores ambientales y sin cobertura vegetal se erosionaba, y el proceso de colonización era escaso a nulo.

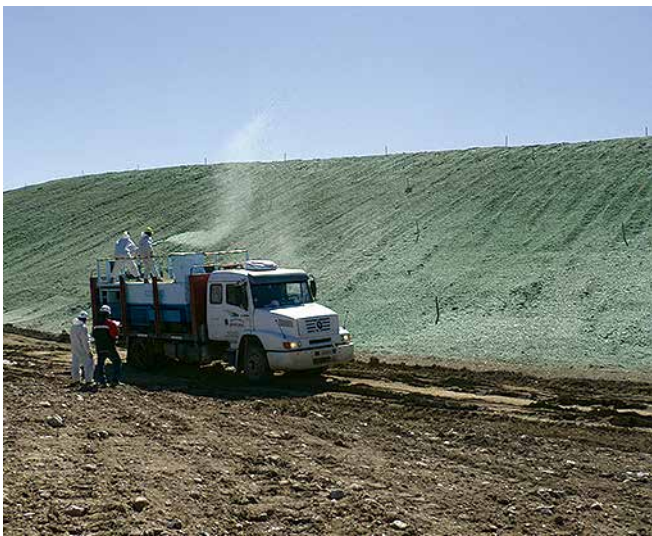
Aplicación de hidrocobertura (mulch Flexterra®).

Se propuso evaluar el sistema de hidrocobertura. La hidrocobertura consiste en la proyección hidráulica de una mezcla acuosa en base al uso de mulch de alto desempeño: **Flexterra® FGM HD**. Su principal característica es que una vez aplicado, se fija estrechamente con la superficie del suelo para crear un manto continuo, poroso y absorbente, también denominado hidromanto. Además de esto se valoró también su vida útil y que es un producto 100% biodegradable. A la mezcla se le adicionaron semillas de especies nativas recolectadas en la zona, principalmente de la especie *Pappostipa sp* comúnmente denominada "Coirones". Se utilizaron también fertilizantes orgánicos y microorganismos de suelo, para fomentar la activación biológica del suelo, fundamental para la sustentabilidad de la vida vegetal.

Se determinó una primera área de trabajo de 60.7 Ha, principalmente de taludes representativos de escombreras. Las aplicaciones comenzaron en octubre de 2015 y finalizaron en noviembre del mismo año. La aplicación estuvo a cargo de CORIPA y fue realizada por una hidrosemebradora Bowie 1500.

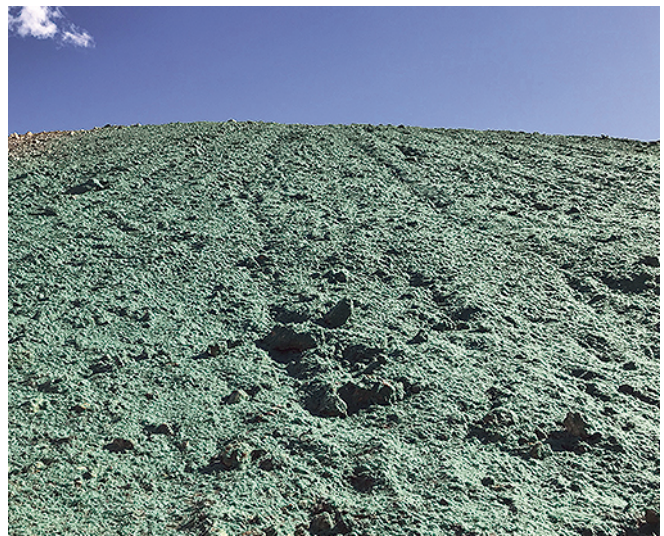
Aplicación de Flexterra® sobre taludes. A las 48 hs el color verde se degrada.

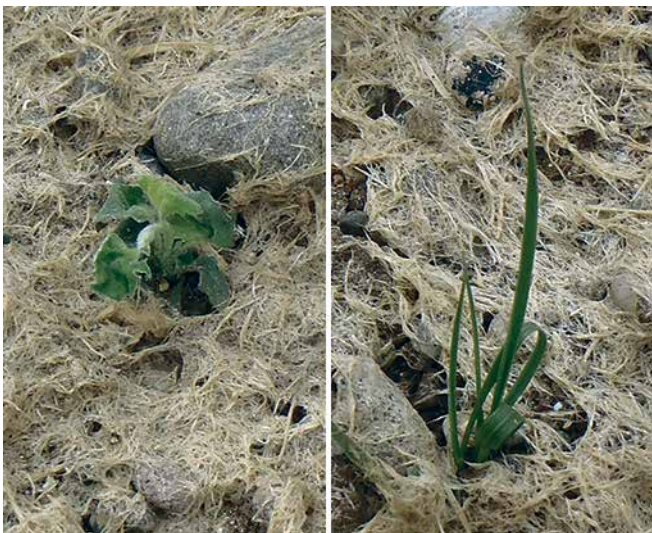
Detalle de germinación de vegetación a través del mulch.

El resultado de las primeras evaluaciones superó las expectativas iniciales. Se observó una activación del banco de semillas propio del suelo, con especies que no habían sido sembradas. Esto se debió a las características propias de **Flexterra®**, que aumentó la retención de humedad y mitigó la erosión sobre los taludes, factores claves para promover la actividad biológica del suelo y desarrollo vegetal. Estas especies actuaron como colonizadoras, dando lugar a una sucesión ecológica y a un proceso natural de vegetalización.

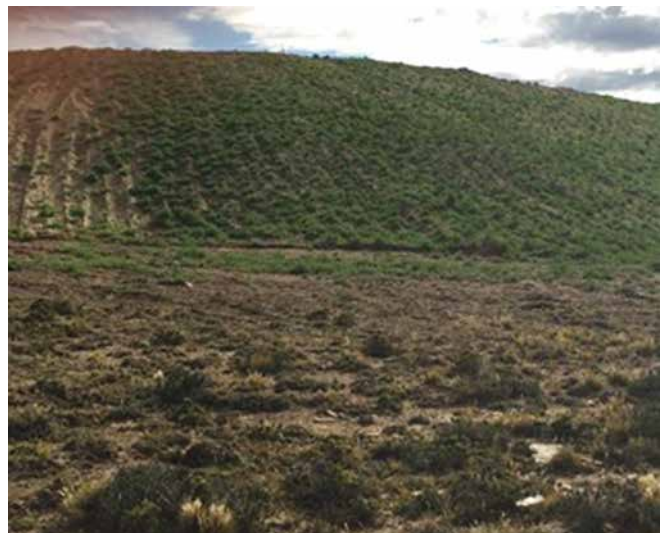
Vista general escombrera restaurada.

En base a estos resultados, la mina adoptó la tecnología para la restauración de las escombreras, continuando actualmente con el proceso del resto de la superficie.
